INWENTARZYACJA BUDOWLANA DO CELÓW WYKONANIA AUDYTU ENERGETYCZNEGO DLA OKREŚLENIA WYTYCZNYCH DO TERMOMODERNIZACJI	
OBIEKT:	Szkoła Podstawowa w Szarocinie
ADRES OBIEKTU:	Szarocin nr 53, 53A; gm. Kamienna Góra 58-400 Szarocin
INWESTOR:	Urząd Gminy w Kamiennej Górze 58-400 Kamienna Góra; ul. Wojska Polskiego 10
JEDNOSTKA PROJEKTOWA:	Domy Czystej Energii ul. Kunickiego 10A/II, 54-616 Wrocław tel. 71 707 28 06 fax 71 707 28 06 biuro@domyczystejenergii.pl www.domyczystejenergii.pl
DATA OPRACOWANIA:	11.11.2015 r.
AUTORZY OPRACOWANIA:	PODPISY:
mgr inż. arch. Dorota Palmączyńska	
mgr inż. arch. Kacper Kramarczyk

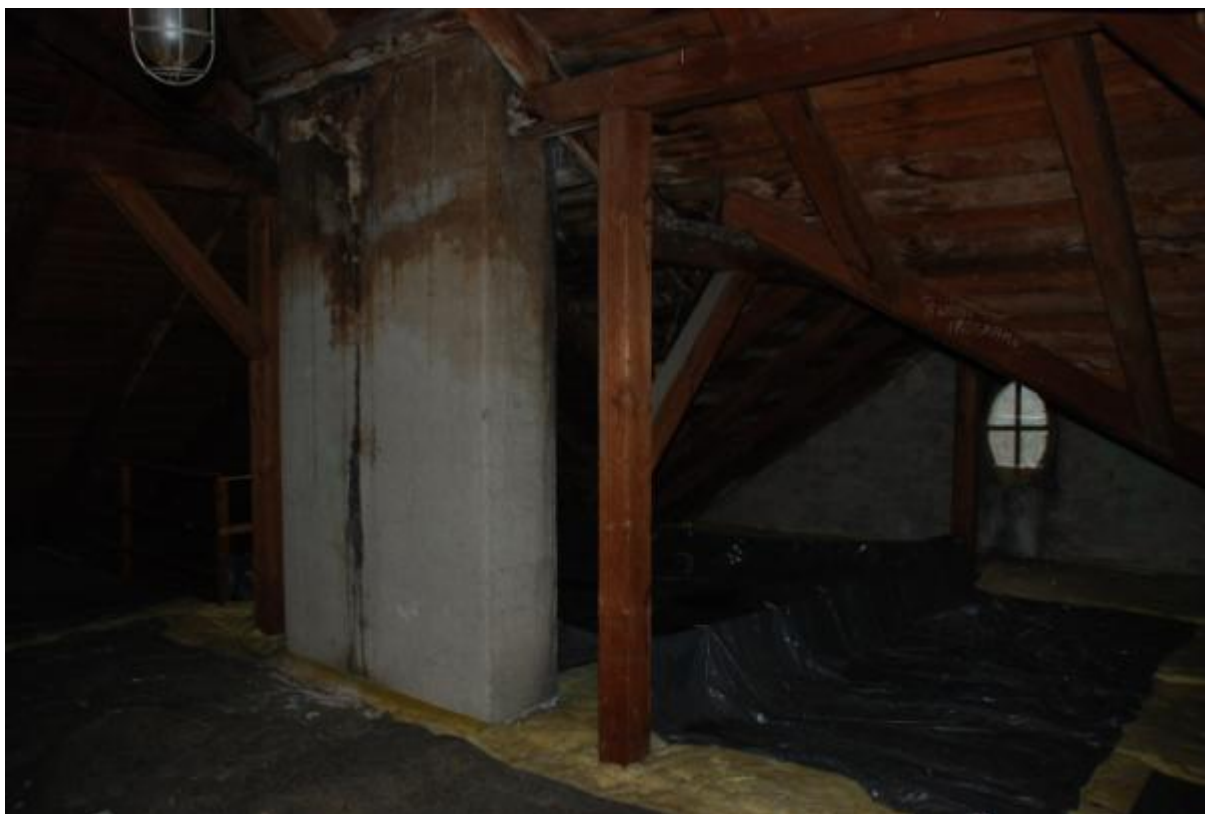
Stropy drewniane. Nad piwnicami ceramiczne na belkach stalowych dwuteowych. Podłoga strychu w bud. nr 1 (nad pomieszczeniami użytkowymi – niez izolowana (pokryta luźno ułożonymi płytami styropianu, wełny mineralnej oraz materacami, kocami itp.). Strop nad najwyższymi pomieszczeniami użytkowymi (w części strychowej) w bud. nr 2 izolowany luźno ułożonymi płytami suprema gr. 10 cm.

Strych nieużytkowy nad pomieszczeniami mieszkalnymi - bud. nr 1 (Szarocin 53)

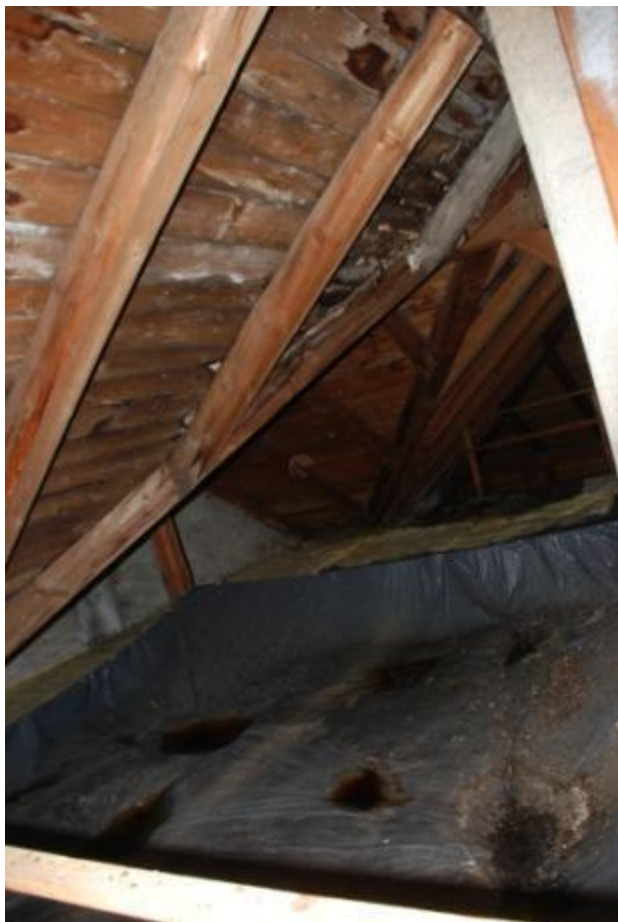
Konstrukcje dachów drewniane. Dachy izolowane termicznie jedynie w części użytkowej. W budynku nr 1 więźba narażona na zamakanie. Widoczne skutki nie szczelności pokrycia dachu. Dach w bud. nr 2 kryty dachówką bitumiczną. Połączenie dachu w bud. nr 2 kryte blachodachówką.

Więżba narażona na zamakanie.
Widoczne skutki nieuszczelnności
pokrycia dachu

Fot. Kacper Kramarczyk Strych nieużytkowy nad pomieszczeniami mieszkalnymi - bud. nr 1 (Szarocin 53)

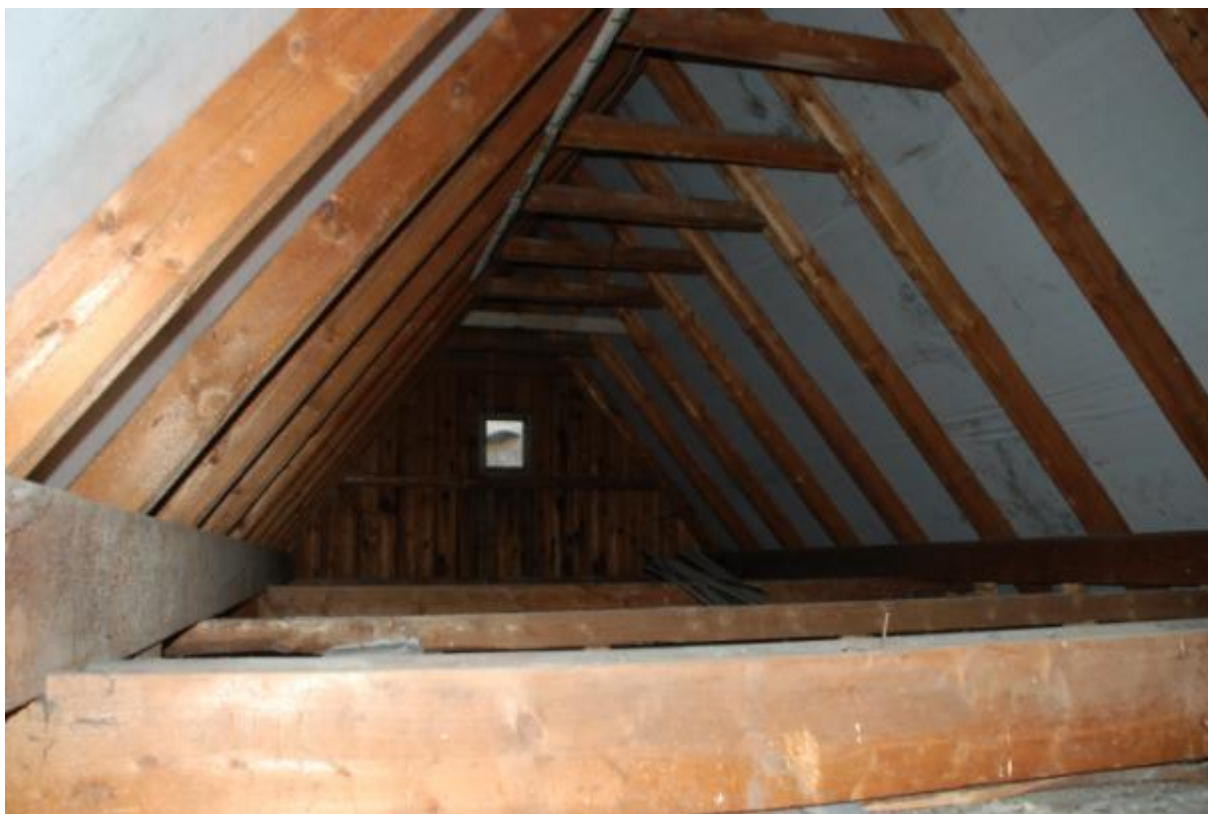
Strych nieużytkowy - bud. nr 2 (Szarocin 53A)
