| Investycja | Remont Ujęcia Wody w Krzeszowie Krzeszów 18 | skala | 1:50 |
| Obiekt | Ujęcie wody Betlejem w Krzeszowie | rys. nr | K-4 |
| Tytuł projektu | Widoki boczne, przekrój komory ujęcia wody | 10-2013 | |

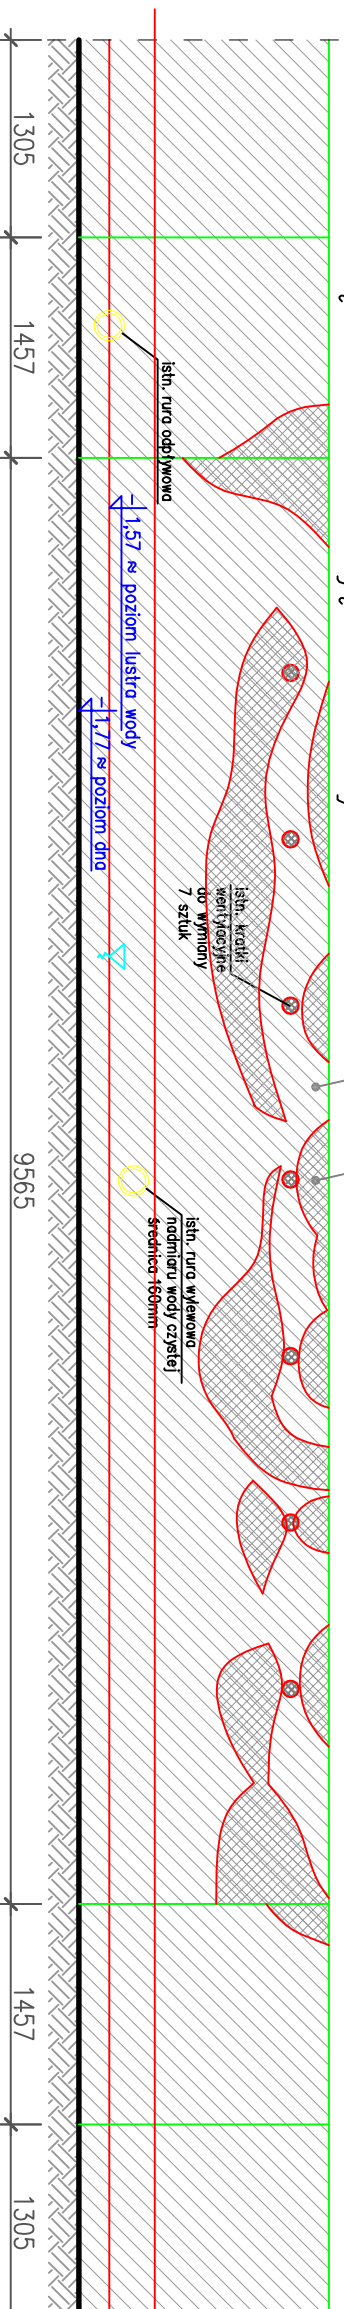
Rozwinięcie ścian ujęcia wody

Powierzchnie wymagające uzupełnienia

Powierzchnie wymagające powierzchniowych napraw

E naprawa elementów betonowych do głębokości 20mm
 mineralna powłoka, warstwa szczerpa
 zaprawo naprawcza do wypełniania ubytków

E' uzupełnienie ubytków w elementach betonowych
 mineralna powłoka antykorozyjna zbrojenia
 mineralna powłoka, warstwa szczerpa
 zaprawa naprawcza do wypełniania ubytków,
 ubytek głębokości 40mm uzupełnić warstwą formac. 40mm
