ul. Makronoska 2 52-407 WROCLAW tel./fax 364-37-57 tel./fax 364-37-44 e-mail funam@funam.pl		FUNAM [®] Spółka z o. o.	
Tytuł i zawartość		Nr uprawnień	
mgr inż. Adam Gierczak		upr. 191/00/DUW upr. 189/96/UW	
mgr inż. Krzysztof Butkiewicz		upr. 616/89/UW	
mgr inż. arch. Maciej Skrzypczyk			
Inwestycja Remont Ujęcia Wody w Krzeszowie			
Obiekt Krzeszów 18			
Ujęcie wody Betlejem w Krzeszowie		10-2013	
Tytuł rysunku Widoki i przekroje komory wylawowej		rys. nr K-8	
Inwestor GINNA KAMIENNA GÓRA		PB <input checked="" type="checkbox"/> PW <input type="checkbox"/>	
Al. Wojska Polskiego 10, 58-400 Kamienna Góra

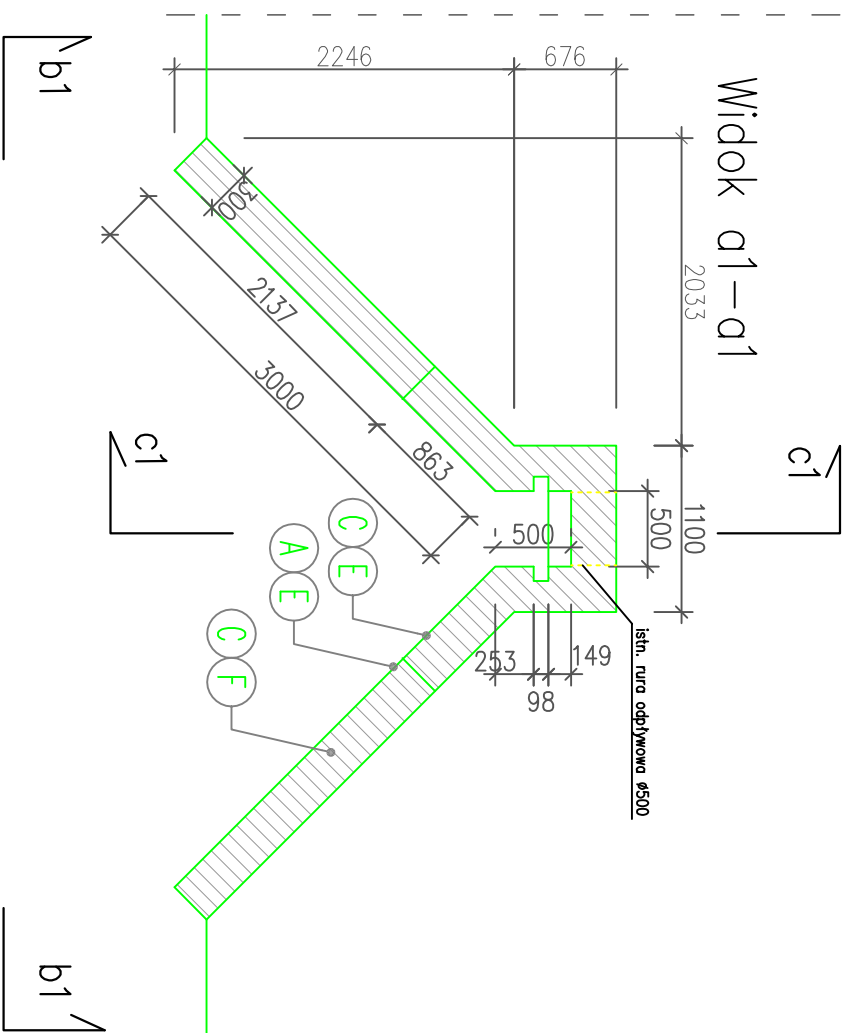
Widok a1-a1

Widok b1-b1
